Die Sicherheit des Anne Frank-Baumes

Ende letzten Jahres ging es durch die Medien: Der berühmte „Anne Frank-Baum“, eine rund 250 Jahre alte Rosskastanie in einem Garten in der Amsterdamer Prinsengracht, sollte gefällt werden. Mittels eines statisch integrierten Zugversuchs konnte inzwischen eine ausreichende Stand- und Bruchsicherheit nachgewiesen werden – der Baum wurde bisher nicht gefällt. **Von Dr. Lothar Wessolly**

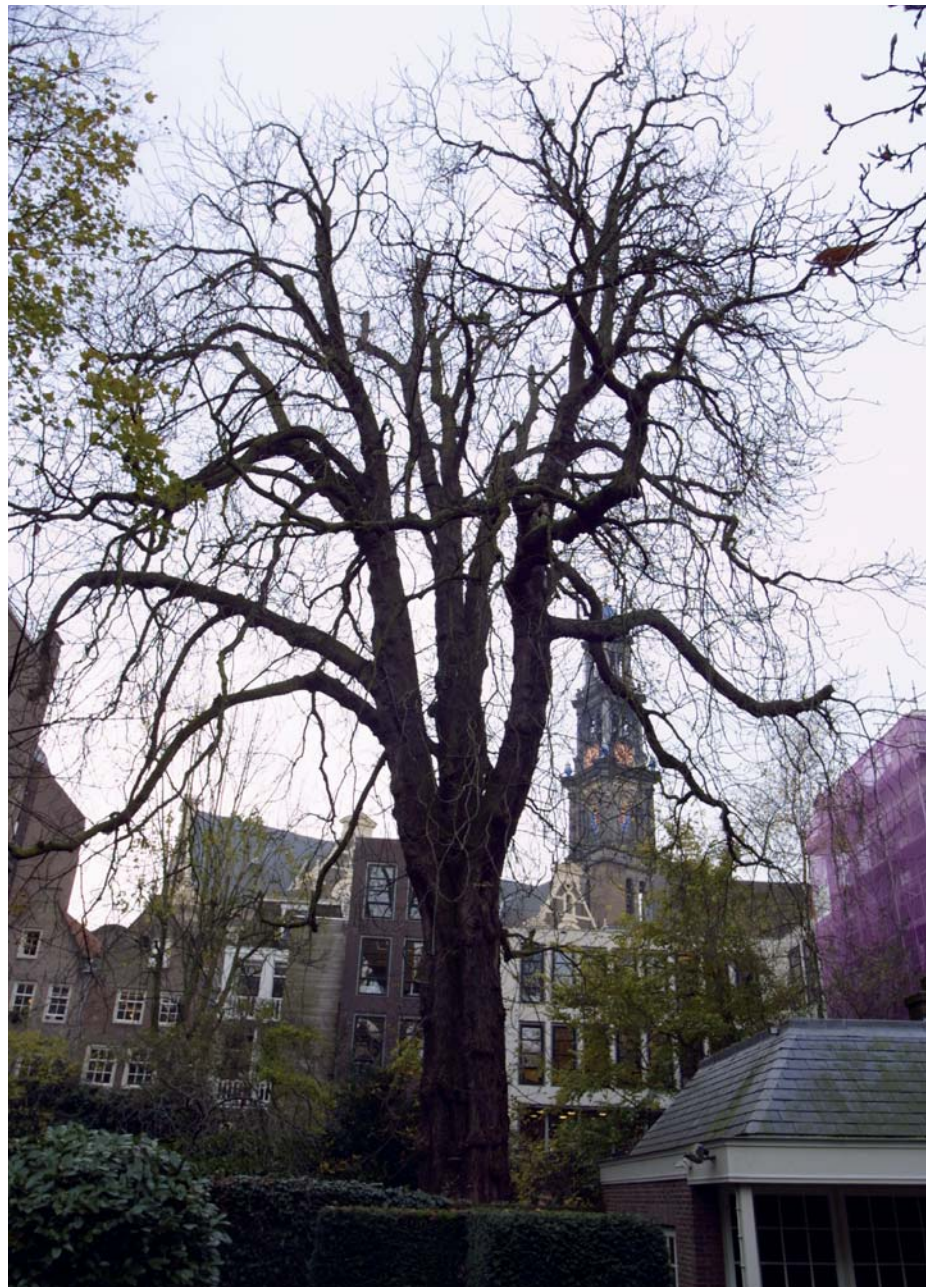
Der Anne-Frank-Baum wurde in den letzten Jahren diagnostisch und baumpflegerisch intensiv betreut.

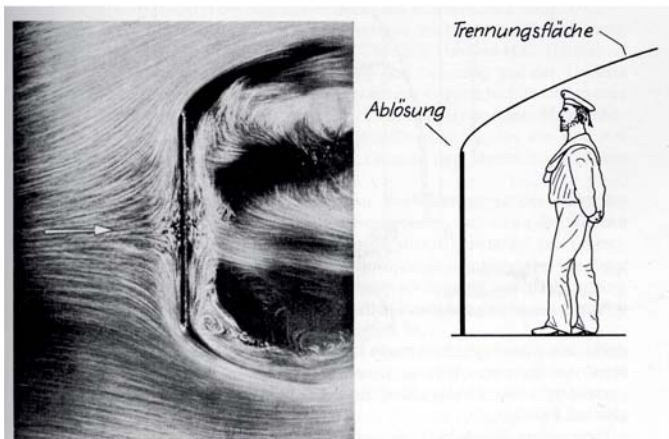
Foto 2.17 Trennungslächen an der ebenen Platte

So entsteht ein Windschatten. An einer scharfen Kante bilden sich Luftwirbel, die in Form einer Parabel nach oben abgelenkt werden. Dieser Windschatten hat die Anne Frank Kastanie bishervordem Zusammenbruch geschützt.

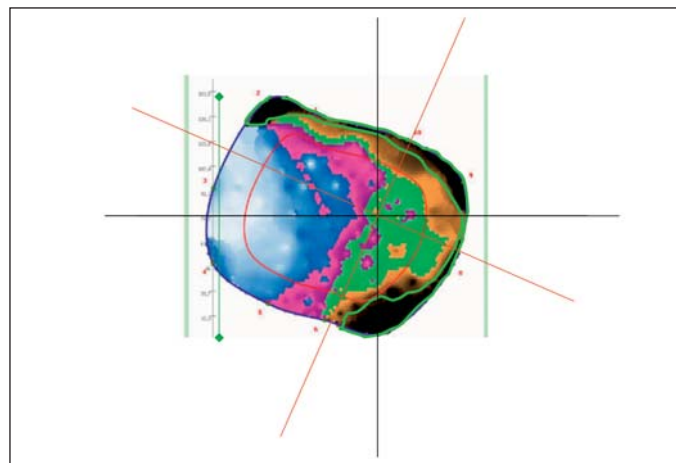
Picus Bild in 85 cm Höhe. Rekonstruktion der tragfähigen Bereiche über Messung mit Elastometer grün umrandet. Hier beträgt das Widerstandsmoment 41500 cm^3 . Der Vollquerschnitt käme auf $350\,000 \text{ cm}^3$. Der schwächste Querschnitt in 1,1 m Höhe hatte $32\,000 \text{ cm}^3$. Das sind nur noch 9 Prozent.

Wie vom Schadbild und von den vorhergegangenen Schalltomographiemessungen nicht anders zu erwarten, war die tragende Substanz erheblich abgebaut. Die Messwerte der Elastometer haben ergeben, dass die Tragfähigkeit des Stammes nur noch bei 9 Prozent gegenüber einem Vollquerschnitt lag. Das

heißt, 91 Prozent waren abgebaut. Umgerechnet auf einen Kreisring entsprach das einer Wandstärke von 2,2 Zentimeter und damit einem t/R von 0,02. Die Standsicherheitswerte waren etwas besser. Die Frage war hier: Warum war dieser Baum noch nicht zusammengebrochen?

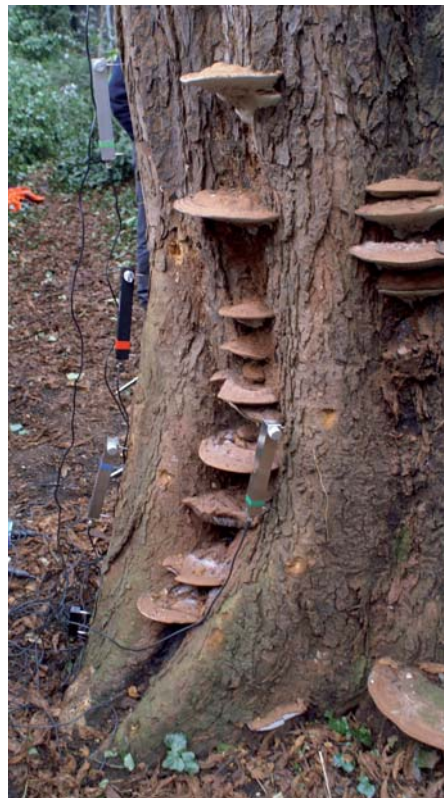
Die Anne-Frank-Kastanie ist in den letzten Jahren diagnostisch und baumpflegerisch intensiv betreut worden. Zuletzt zeigte sie ein explosionsartiges Auftreten von Fruchtkörpern des Lackporlings. Das so besiedelte Stammbild sah für Laien und selbst für einen Baumpfleger furchteinflößend aus.

Der mit Fruchtkörpern des Lackporlings besiedelte Stamm.

Maßnahmen zu ergreifen. Wir hatten als optimale Lösung eine Abspannung mit Seilen aus der Krone in die vier Hofecken vorgeschlagen. Dort hätte man mit Tellerankern und boa-silver Dyneema Hohltauen von acht Tonnen Bruchlast alle am Baum auftretenden Kräfte wurzelfern in den Boden leiten können. Die Krafteinleitung hätte in einem Baumbereich angesetzt, der unbeeinträchtigt von Fäulen die volle Tragfähigkeit gehabt hätte. Wir haben hier die langjährige Erfahrung mit mehreren derartig ausgefaulten Naturdenkmälern, die heute noch sicher stehen. Zugbelastbare Konstruktionen sind immer optisch unauffälliger und sie brauchen dabei wesentlich weniger Material, zudem sind sie weitaus kostengünstiger.
